## SZENTES KÖZPONTJÁNAK KIALAKULÁSA

MEZŐ LAJOS

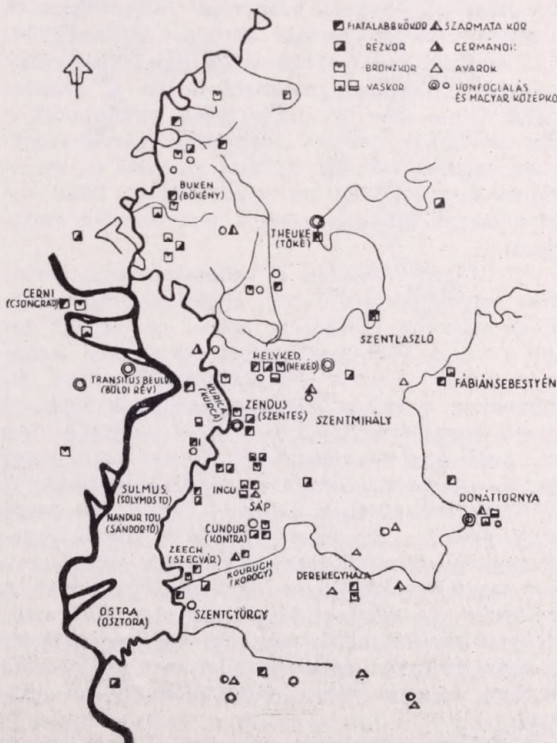
Régészeti lelőhelyek Szentes környékén  
(Kovalovszky J. adatai alapján)

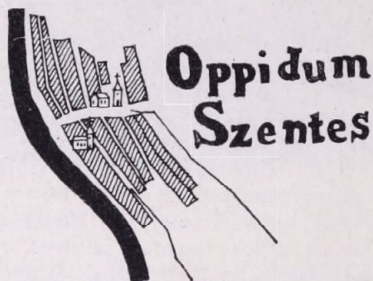
Szentest térképe 1752-ből (Ruttkay uradalmi mér-  
nök térképe; másolat)

A központ helyére vonatkozóan a fentebb említett, 1752-ben készült térkép, valamint egykorú leírások nyújtanak támpontot. A katolikus templom a jelenlegi helyén állott. A központi református fiúiskola helyén volt a városháza, azon a helyen pedig, ahol az új református templomot 1747-ben felépítették, a város akoljai és az urasági személtérakó helyezkedtek el. Ezekből keletre volt a tó. A templom délkeleti oldala mellett kút, nyugati részénél, a mostani Hajdú utca közepe táján a városi sütőház helyezkedett el. A városházától délre és északra terült el maga a város, és egykorú feljegyzések szerint hét sora (utcája) volt, amelyek a következő neveket viselték: Kisérsor, Kurca első sor, Kurca második sor, harmadik sor, negyedik sor, ötödik sor, Felsőpárti sor. A térkép alapján — amely nem a legmegbízhatóbb dokumentum —, hozzávetőlegesen meg lehet állapítani, hogy a mai Szentésből mi volt meg akkor. Megtalálható a mai Tóth József utca a „Domb”-ig, a Kiss Bálint utca, az Ady Endre utca, a mai Kossuth tér és a Horváth Mihály utca közötti részből kiágazóan néhány ház a tavon és a temetőn kívül. Ez a város északi része. A mai Beloiannisz u., Petőfi u. és József Attila utca a város déli részét alkották. A térképen a református templom nincs a megfelelő helyén, mert az északi részen a Kurcától számított második utca torkolatánál kellene lennie, de a harmadik utcánál találjuk, ahol annak idején a tó volt. Ugyancsak helytelen a toronysisak ábrázolása is: a református templomnak 1752-ben lapos sátoorteteje volt.

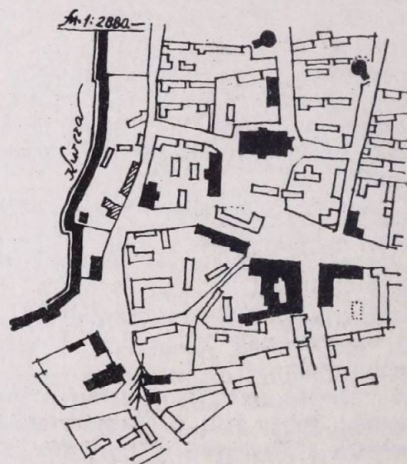
A központ beépítése 1840 körül

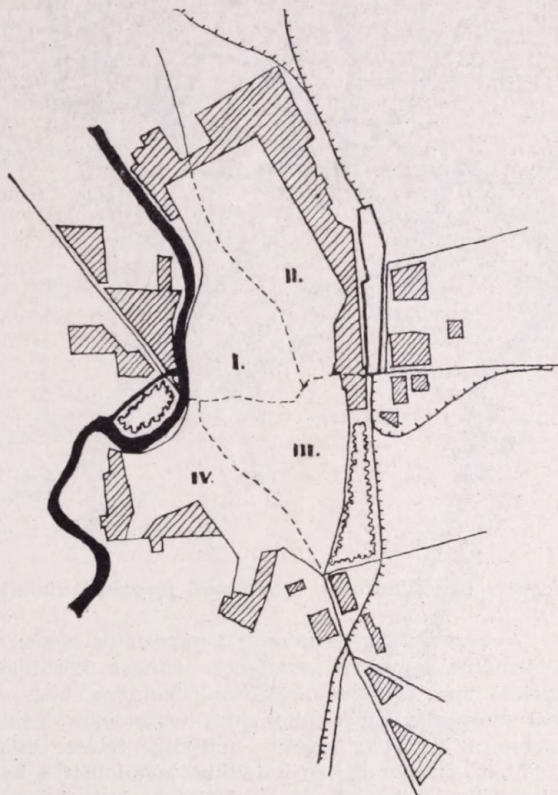
A város terjeszkedése 1840 után

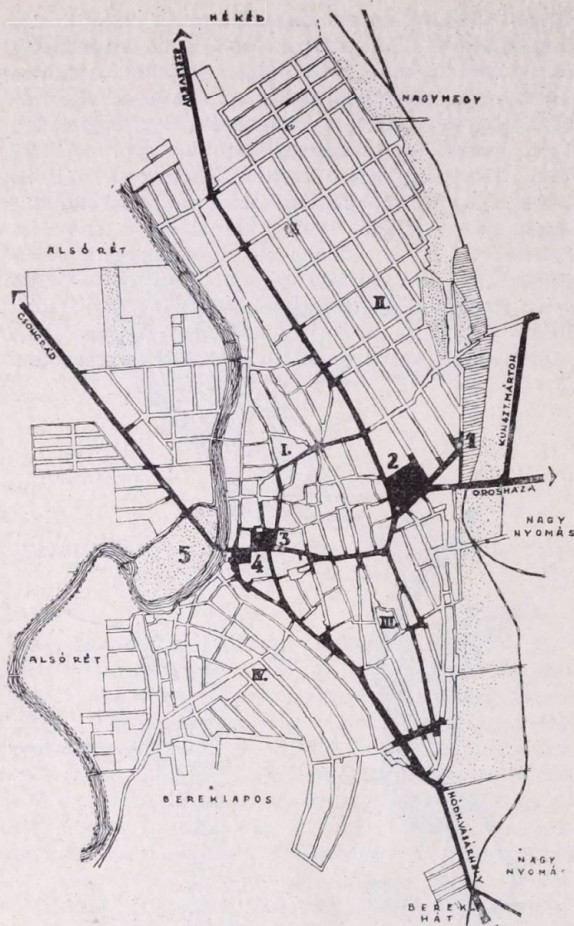
Szentes mai alaprajza a bevezető forgalmi utakkal

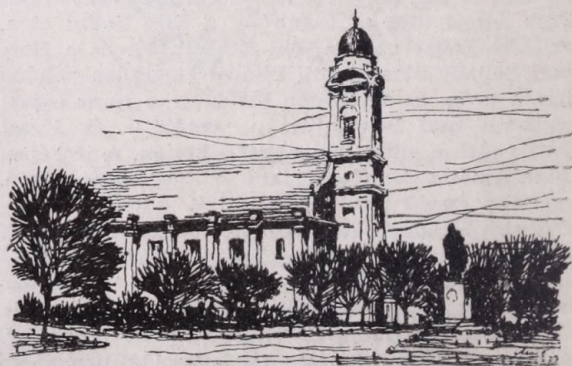
A református templom a Kossuth L. u. és Petőfi S. u. torkolatából

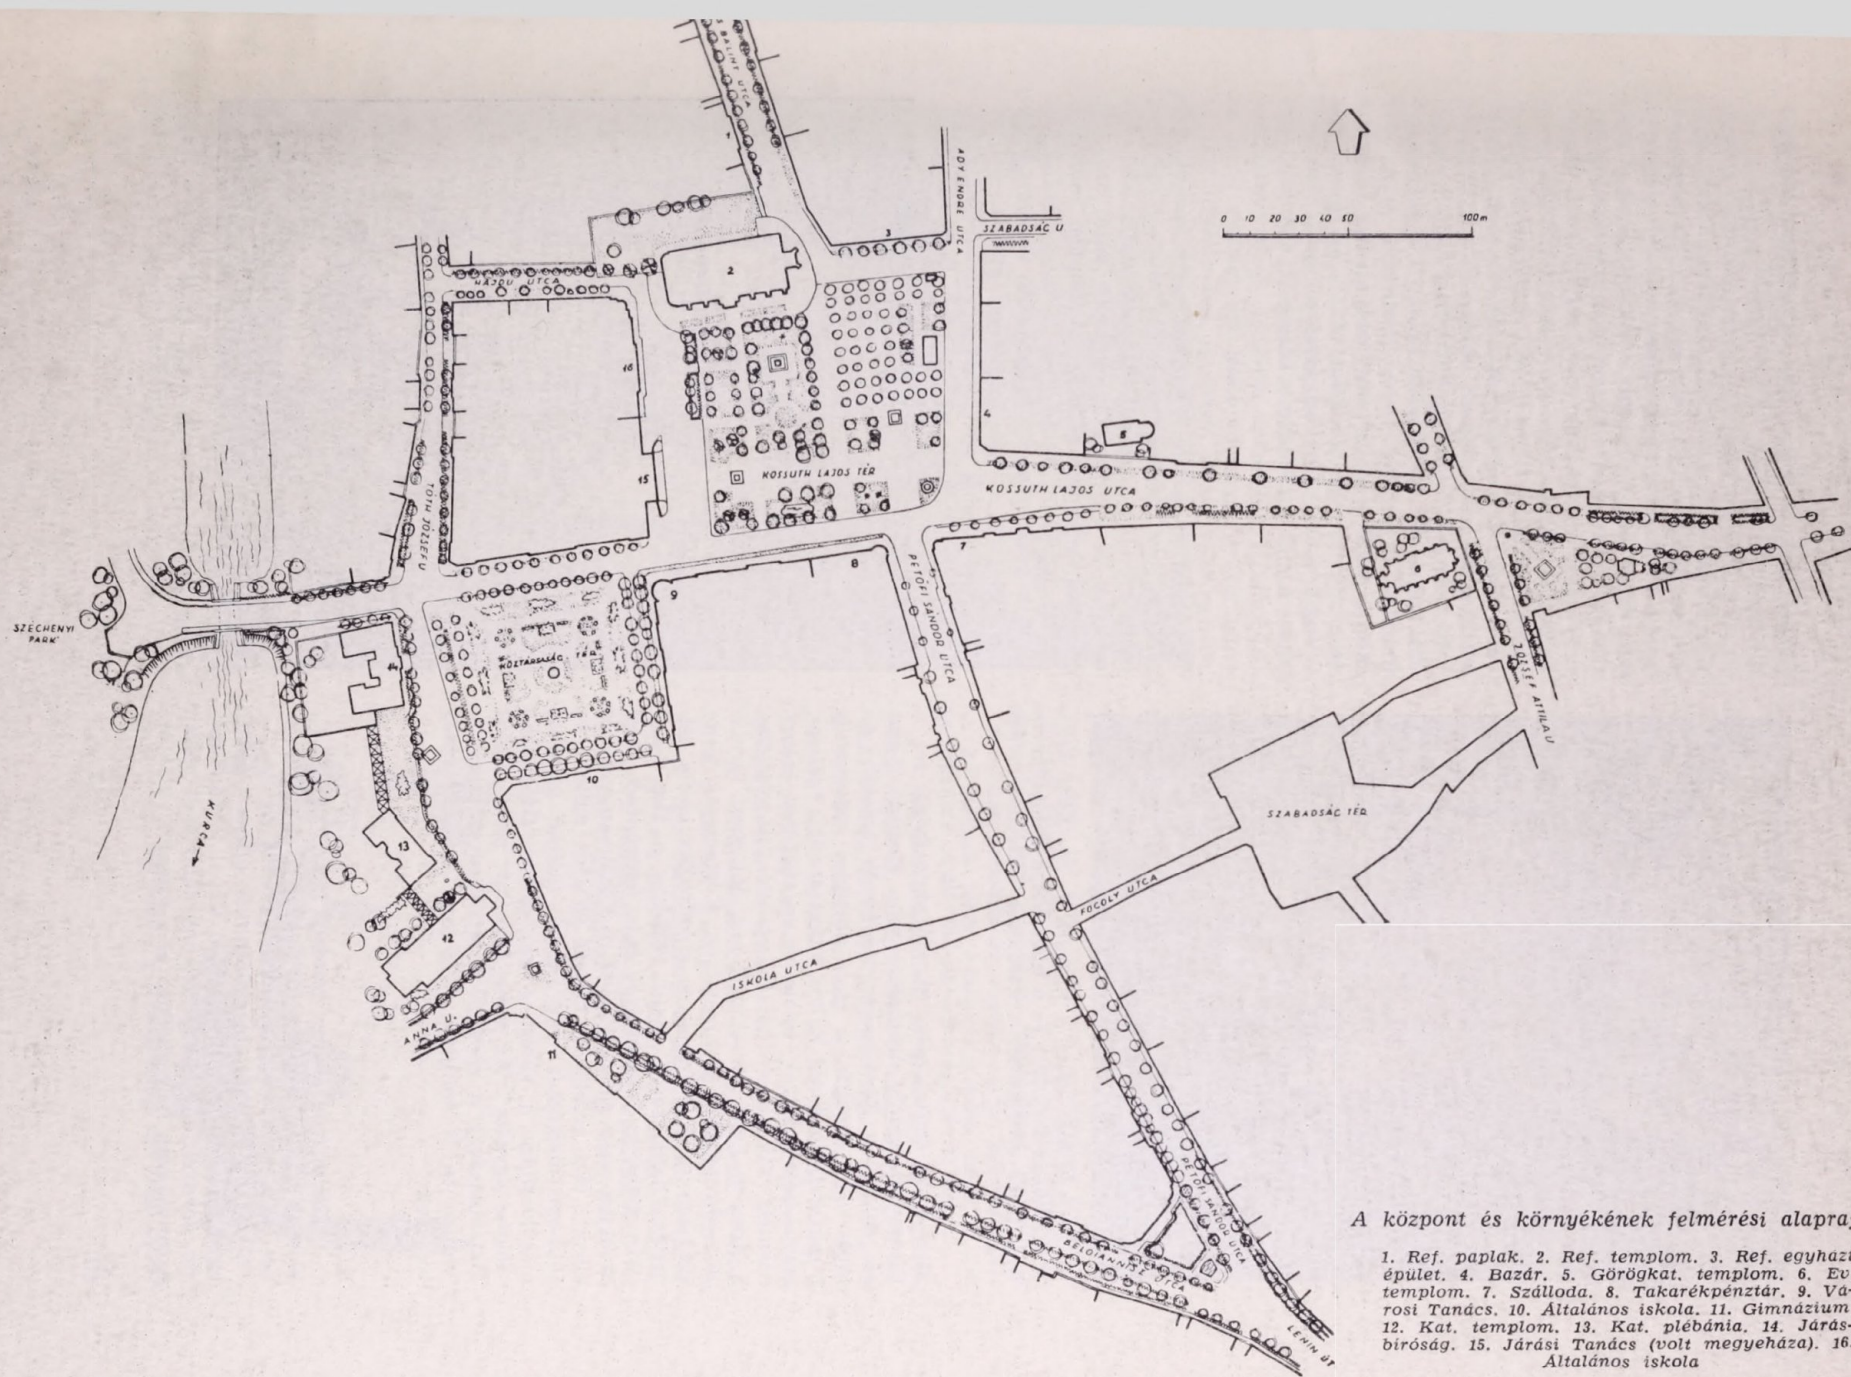
A központ és környékének felmérési alaprajza

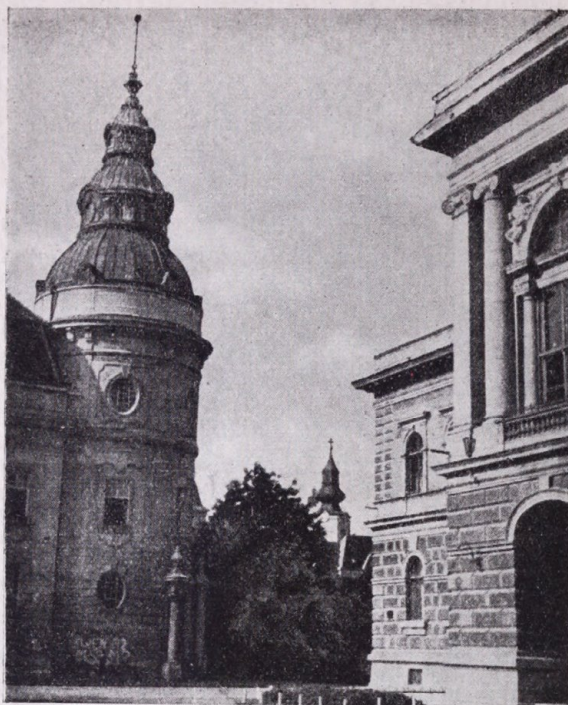
*A két tér kapcsolata a Kossuth L. tér felől nézve. A városháza kupolája és a megyeháza épülettömege között jól érvényesül a katolikus templom tornya*

A központ két tere egymással sarkokon kapcsolódik. Az ilyen térkapcsolat általában nem szerencsés. Ebben az esetben azonban a kompozíció nem bántó. A sarokponton csuklóként szereplő városháza kupolája és a megyeháza között, a Köztársaság tér felé a katolikus templom tornya, a Kossuth Lajos tér felé viszont a református templom tömege jelentkezik. A két vertikális elemnek a térhez viszonyított diagonális kapcsolatát a sarkon a városháza kupolájának tömege tartja egyensúlyban. A két térnek tehát közös, összekötő eleme a kupola.

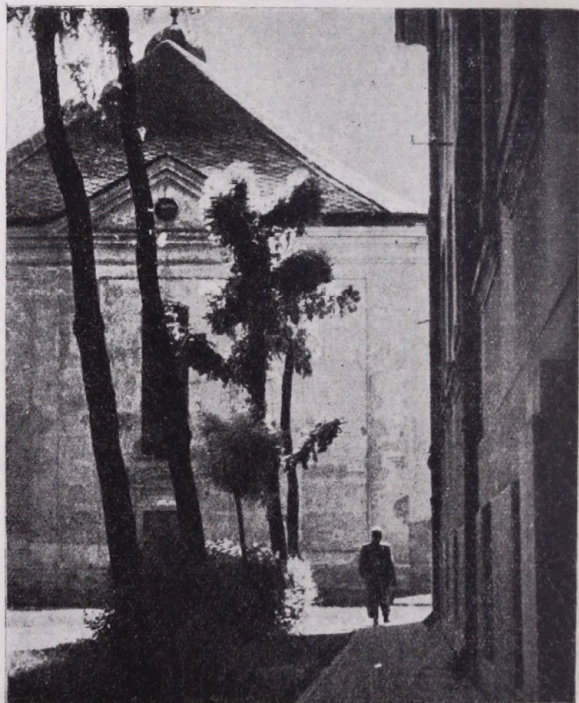
*A református templom hátsó homlokzata a Hajdú utcából*

érezzük a tér zárt egységét. Három betorkolló utcából azonban a templom igen kedvezően jelentkezik. A Petőfi s a Kiss Bálint utcákból a karakteres torony tömege jól érvényesül, míg a rövid festői hatású Hajdú utcát a templom hátsó homlokzata szinte teljesen elzárja.

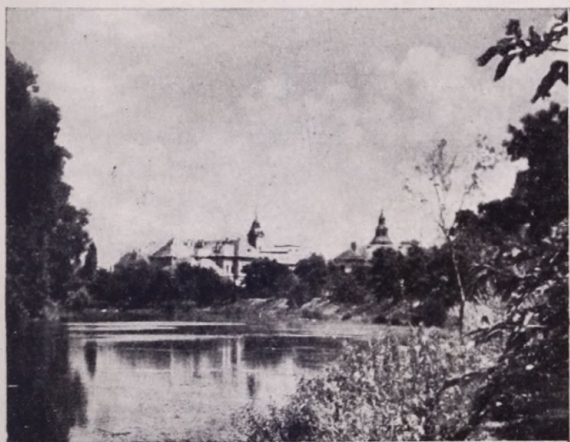
A park, a vízfelület és a városközpont vizuális kapcsolata

A Kurca-part bővelkedik festői részletekben. A központ és a park, valamint a vízfelület közötti vizuális kapcsolat főleg a vízpartról érvényesül igen kedvezően. A tornyok, kupolák, tetőfelépítmények a vízben visszatükröződve, vízparti város képét varázsolják a szemlélő elé. A Kurca partjának intenzívebb kiépítése nemcsak a város kivételesen szép részletének városképi értékét emelné, hanem az idegenforgalom fellendítését is szolgálná.

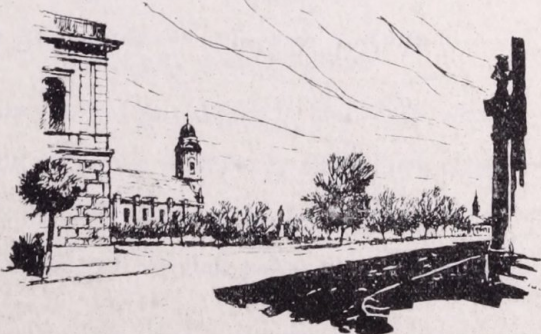
A két tér kapcsolata a Köztársaság tér felől nézve

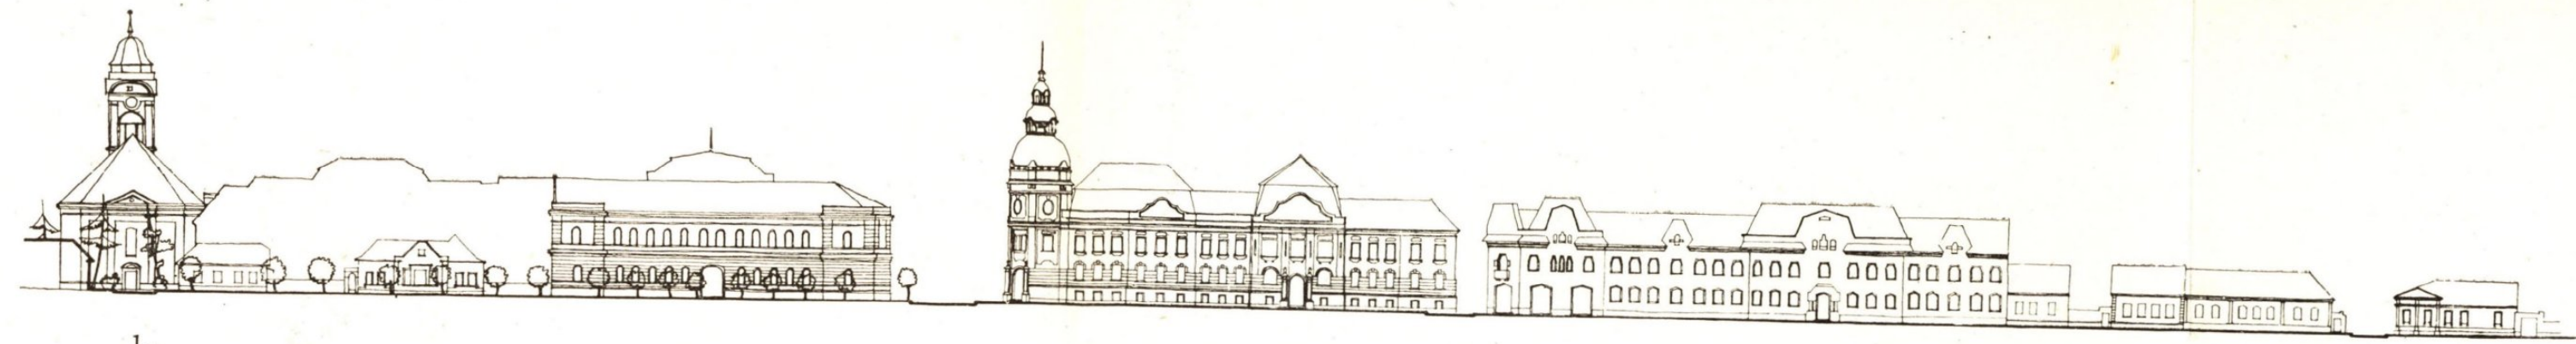
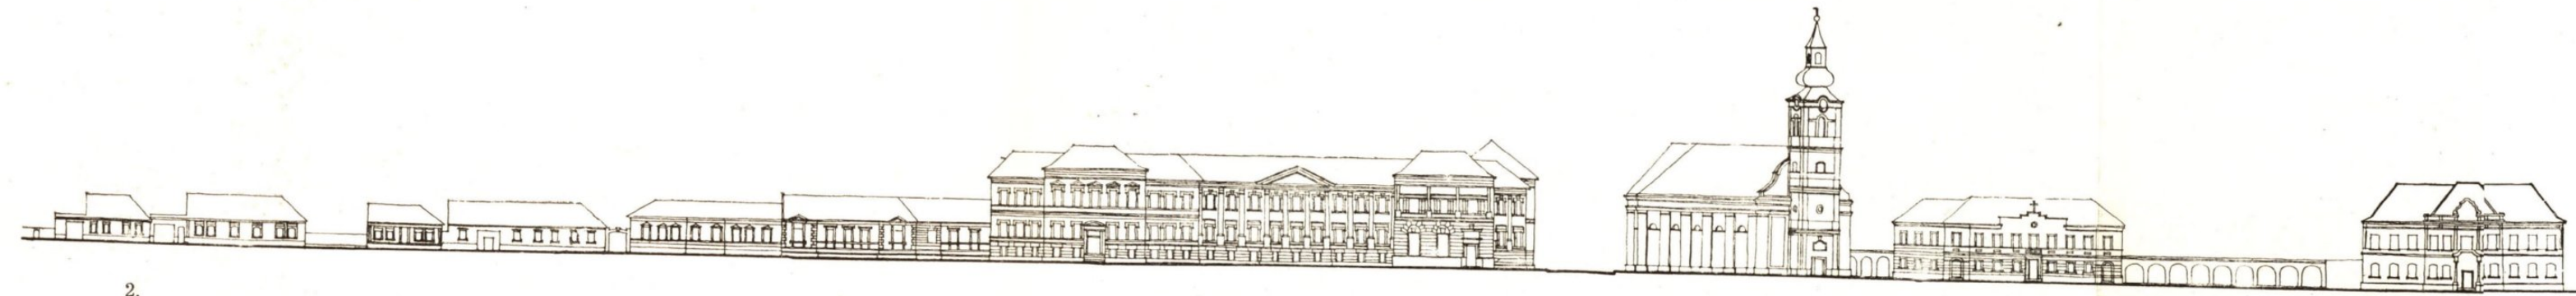
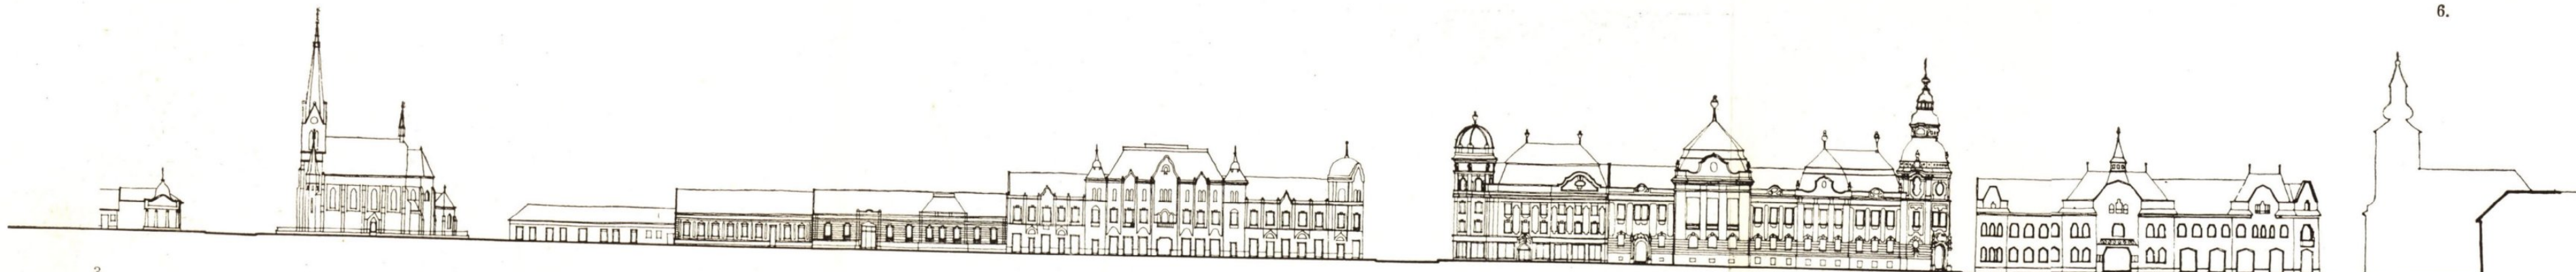
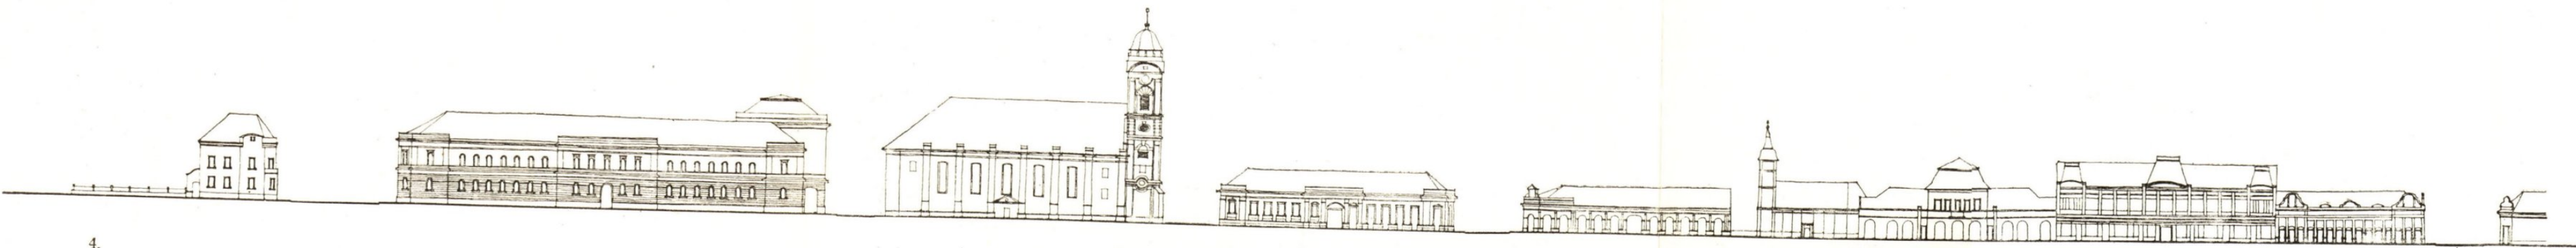
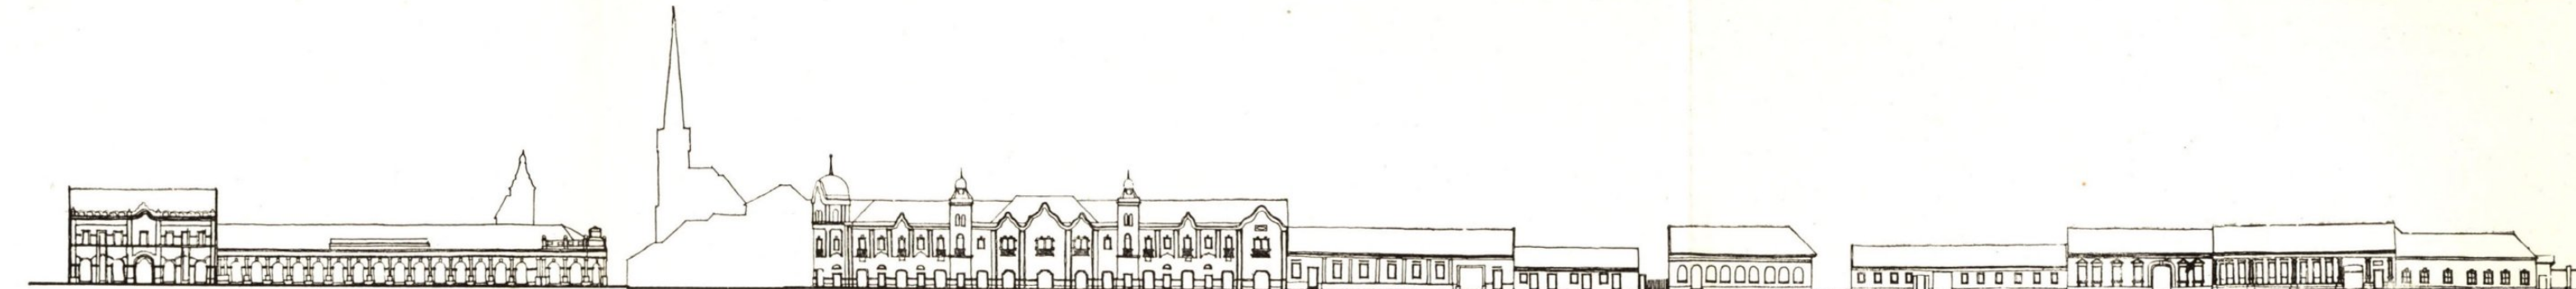
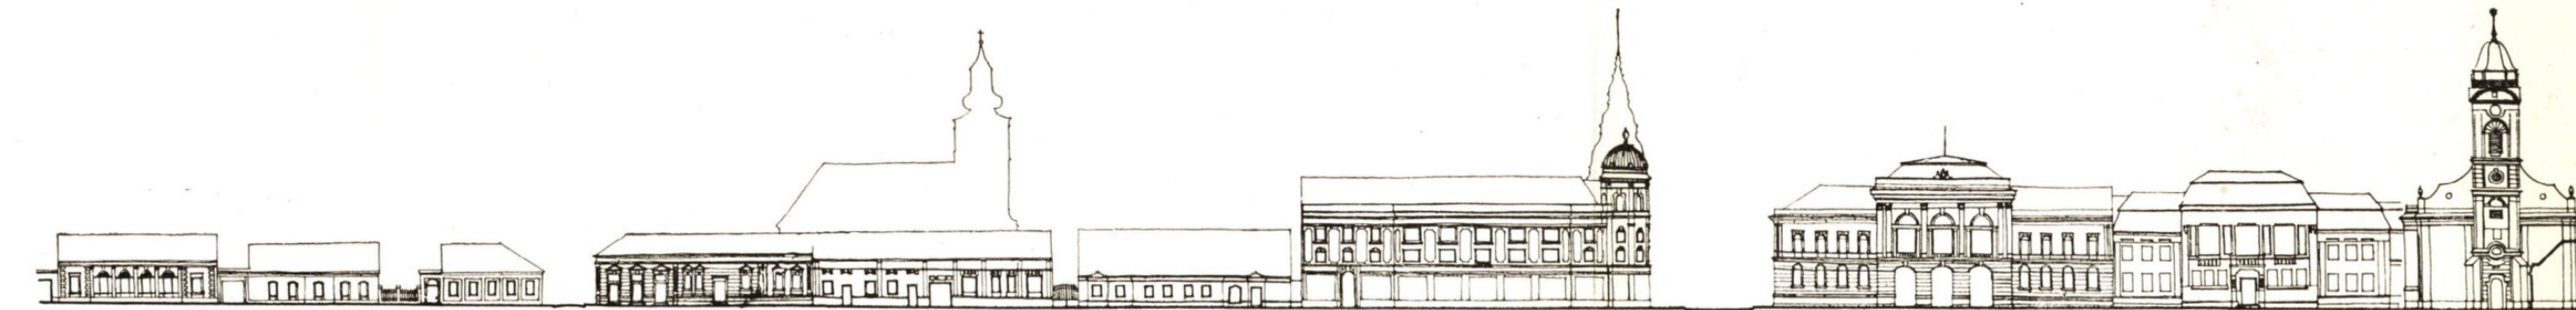
Utcaképek. M = 1:1000

1. A Tóth J. utca, a Köztársaság tér és a Beloianisz u. keleti oldala
2. A Beloianisz utca, a Köztársaság tér és a Tóth J. u. nyugati oldala
3. A Kossuth L. u., a Kossuth L. tér és a Köztársaság tér déli oldala
4. A Köztársaság tér, a Kossuth L. tér és a Kossuth L. u. északi oldala
5. A Kossuth L. tér és a Petőfi S. utca keleti oldala
6. A Petőfi utca és a Kossuth L. tér nyugati oldala
7. A Kossuth L. tér metszete kelet—nyugati irányban
8. A Köztársaság tér metszete kelet—nyugati irányban
